Impianto di trattamento per rifiuti non pericolosi di Legnago

Report periodico non tecnico

Aggiornamento I semestre 2012

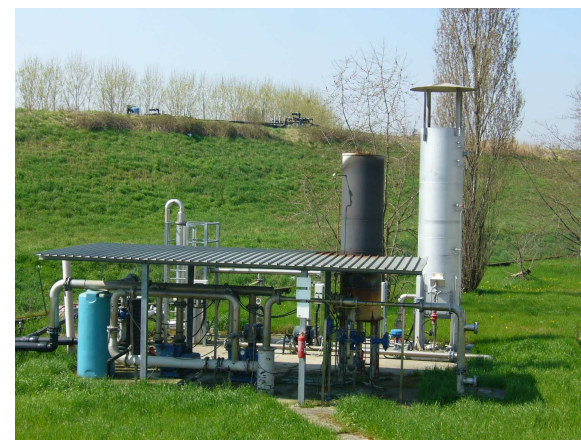
Percentuali di metano ossigeno misurate sul biogas aspirato dal lotto C

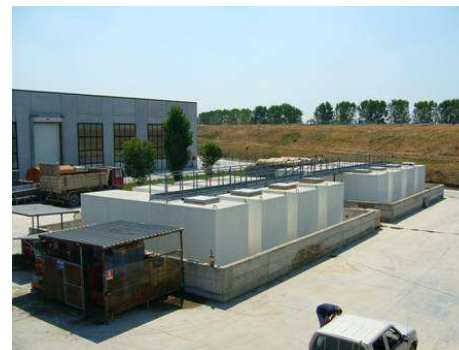
In discarica sono presenti **205 pozzi di captazione del percolato** (di cui 151 realizzati sul tratto posto in risanamento), ciascuno dotato di pompe ad immersione che convogliano il percolato in cisterne di stoccaggio. Nel corso del semestre in oggetto sono stati asportati circa 5'140 tonnellate di percolato.

Totali mensili percolato smaltito gennaio-giugno 2012

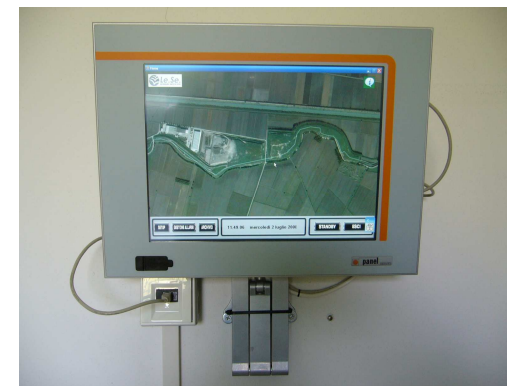
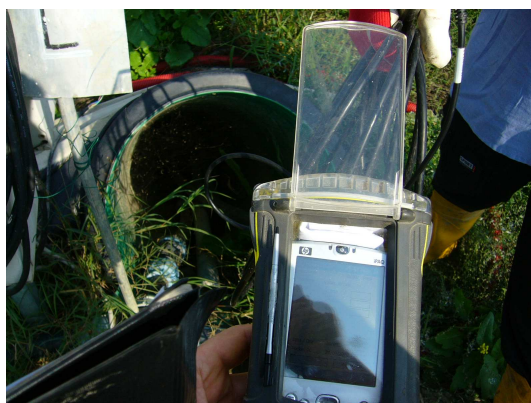
Nel corso del 1° semestre 2012 sono state eseguite complessivamente 15 verifiche sul livello del percolato all'interno di ogni pozzo.

La ditta possiede anche una strumentazione posta presso l'ufficio del capo impianto che segnala in tempo reale eventuali avarie alle pompe di aspirazione.

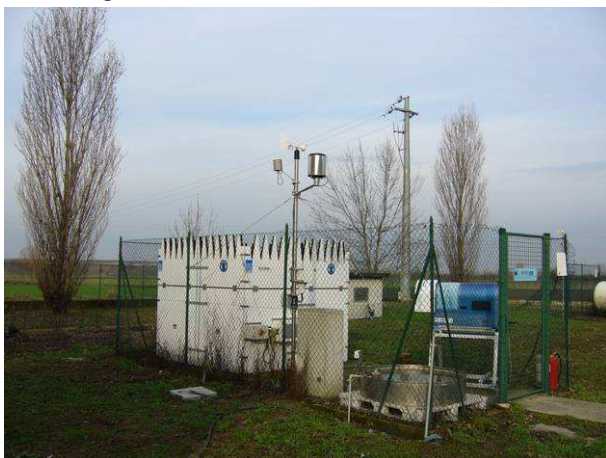
Presso l'impianto è installata dal giugno 2006 una centralina meteorologica, che registra i seguenti dati:

La centralina per il monitoraggio delle polveri, presente in impianto da marzo 2010, a maggio si è guastata, rendendone necessaria la sostituzione.

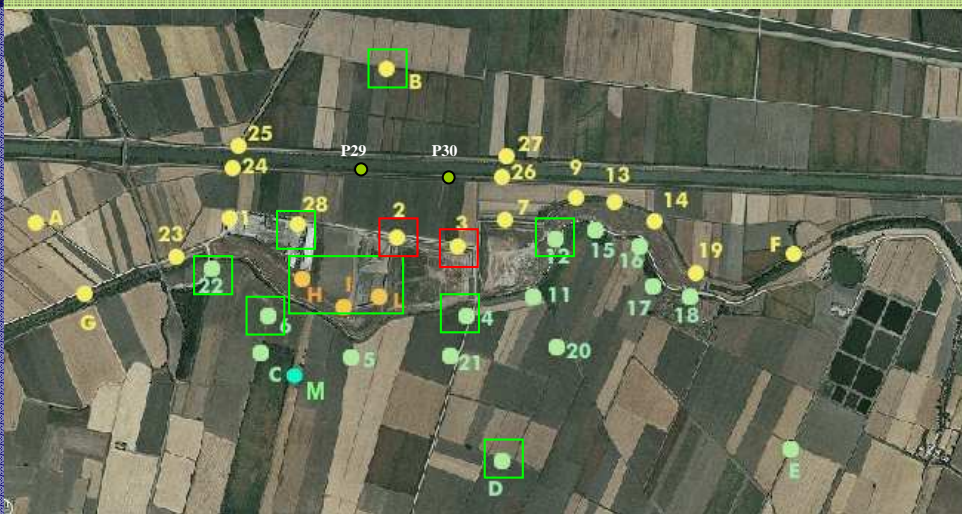
- 18 pozzi sono localizzati a monte della discarica
- 3 posti in posizione intermedia tra lotto B e tronco in alveo in fase di bonifica
- 15 a valle della discarica
- P29 e P30 (nuovi piezometri)
- Piezometri dismessi (P2 e P3)
- 10 piezometri con sonda multiparametrica

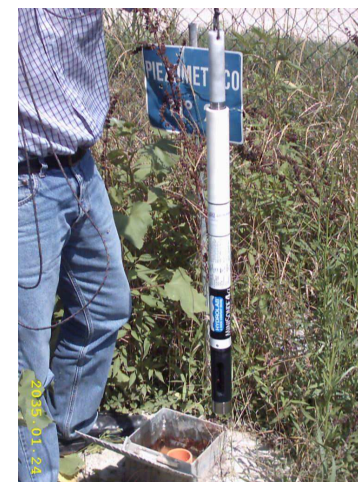
10 piezometri dotati di sonde multiparametriche

→ analisi in continuo di :

- ✓ Conducibilità
- ✓ Temperatura
- ✓ Potenziale redox
- ✓ Freatimetria
- ✓ pH

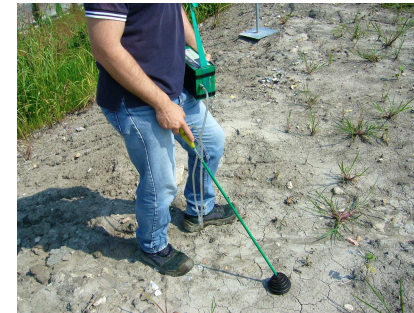
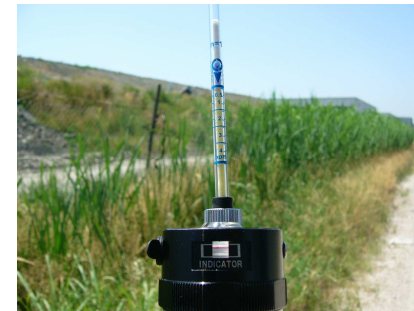
I tecnici PSC hanno realizzato 6 campagne di analisi speditive per il controllo della qualità dell'aria, a monte ed a valle dell'intero impianto e della discarica.

Sono state inoltre eseguite 6 campagne di analisi della quantità di **metano** sulla superficie della discarica.

Complessivamente, in nessun caso si sono riscontrate situazioni di non conformità.

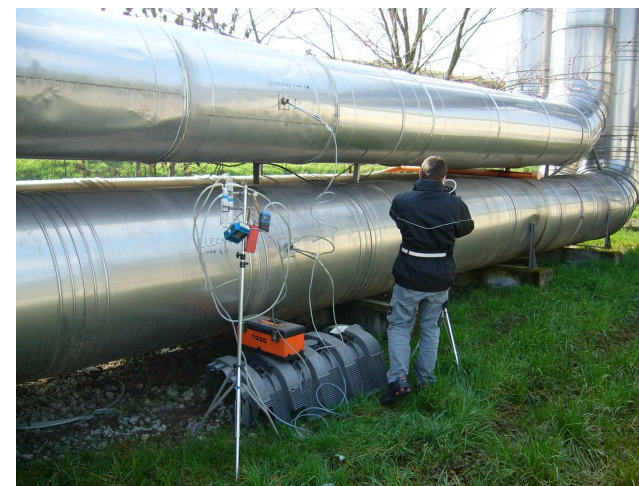
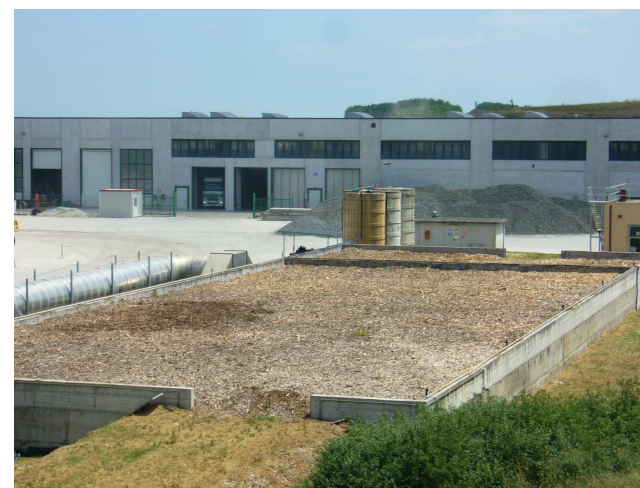
Sempre semestralmente vengono eseguite anche delle analisi olfattometriche sulle emissioni dal Biofiltro, realizzate sulle percezioni olfattive di una commissione di persone (panel) che valutano la presenza di odori nell'aria precedentemente prelevata dalla superficie del biofiltro.

Nel corso del semestre sono state realizzate le 2 campagne di indagine previste dal Piano di Monitoraggio e Controllo: una per verificare l'efficienza del biofiltro e una olfattometrica. Le indagini sono risultate conformi a quanto previsto dal PMC.

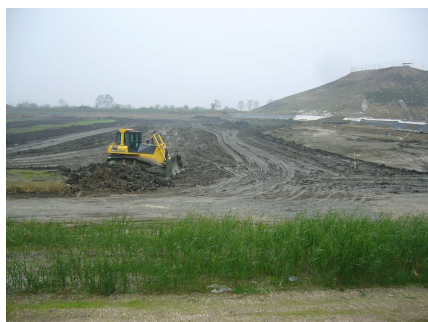
Argilla in fase di stesa

Nel corso del semestre si segnala la continuazione dei lavori di approntamento del lotto E: si sono conclusi i lavori di approntamento della vasca EV5, collaudata in data 31 maggio 2012, e sono iniziati i lavori di approntamento della vasca EV6, che sarà collaudata nel corso del secondo semestre 2012.

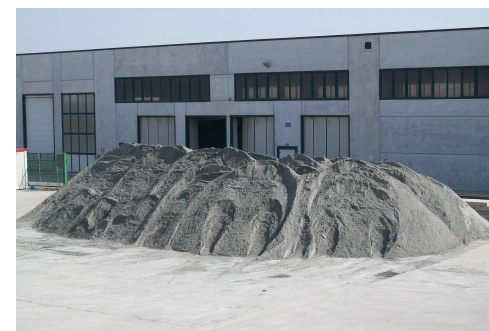
Sabbia stoccata in impianto utilizzata per il dreno della vasca EV5

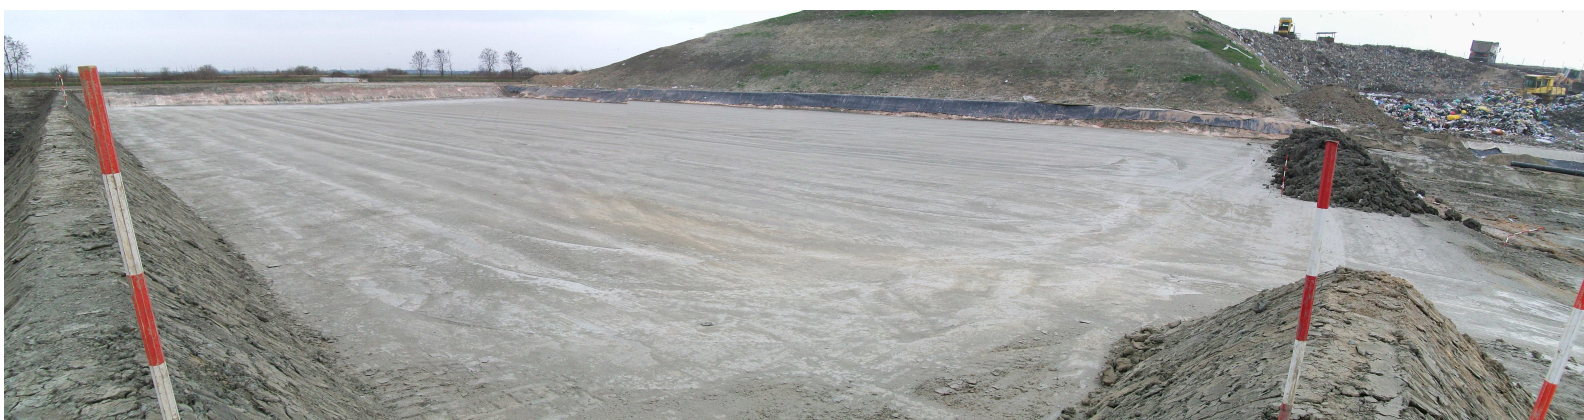
6/03/2012: vasca EV5 bentonizzata

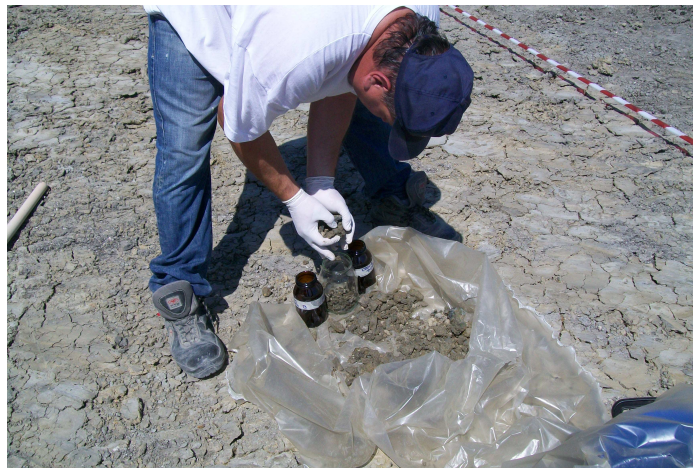
Fase di campionamento dalla cella n. 1

Nel corso del semestre sono stati realizzati i campionamenti del fondo delle prime 2 celle del I tratto del lotto in fase di messa in sicurezza permanente.

Tutti i campioni analizzati rientrano nella colonna B delle CSC.

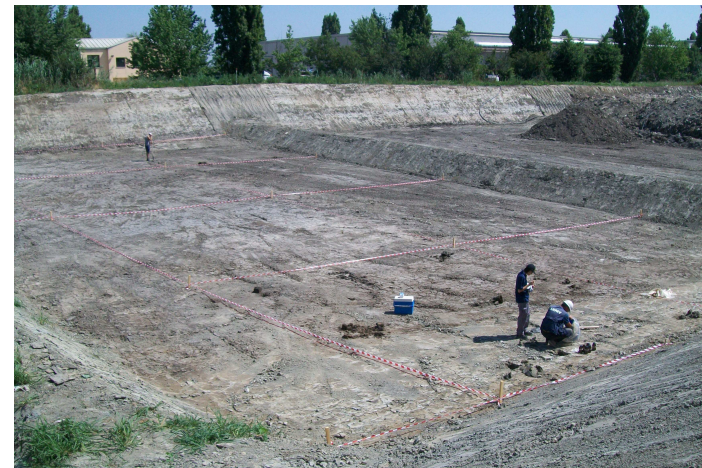
Fasi di campionamento della cella n. 2
